Państwowa Komisja Badania Wypadków Kolejowych

Przejazdy kolejowo-drogowe 2019

***Wnioski PKBWK z badań z wypadków
na przejazdach kolejowych***

Tadeusz Ryś – Przewodniczący PKBWK
Warszawa, 4.03.2019 r.

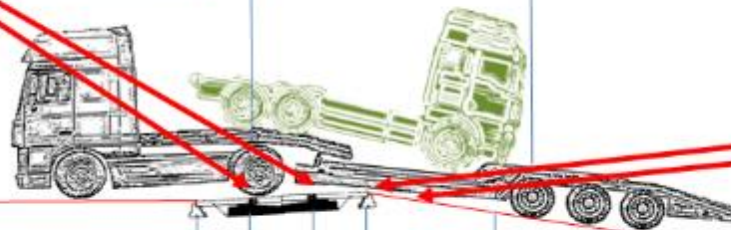
ślady uderzenia

6650mm

ślady zawieszenia

różnica wysokości między punktami pomiarowymi [mm]	35↑	60↑	60↑	195↑	-120↓	-400↓	-345↓
spadki pionowe [%]	0,35% ← 10	1,40% ← 4,20	1,00% ← 5,80	4,88% ← 4,00	4,28% → 2,80	8,00% → 5,00	3,38% → 10,20
odległość [m]	10	4,20	5,80	4	2,80	5	10,20

Zawieszenie się naczepy ciągnika siodłowego na przejeździe kolejowo-drogowym w miejscu niewłaściwego profilu, na połączeniu zewnętrznych płyt betonowych pomostu przejazdowego z nawierzchnią asfaltową drogi powodującego powstanie załomu (grzbietu), tworzącego różnicę pochyłeń równą 9,16% na długości 6,80m, co uniemożliwiło zjechanie pojazdu drogowego z przejazdu. Załom wynoszący 9,16% powstał przez nachylenie pomostu przejazdu na długości 4 metrów wynoszące 4,88%, a o przeciwnym znaku w kierunku drogi na długości 2,8 metra wynoszące 4,28%.

- PKP PLK IZ w Opolu wspólnie z zarządcą drogi kołowej zlikwiduje istniejący załom profilu drogi w obrębie przejazdu w km 56,977 wynoszący, powyżej 9%, który występuje na połączeniu płyt przejazdowych z nawierzchnią bitumiczną drogi, do czasu likwidacji nieprawidłowości – przeprowadzą ocenę ryzyka i wprowadzą bezpieczną prędkość jazdy pociągów

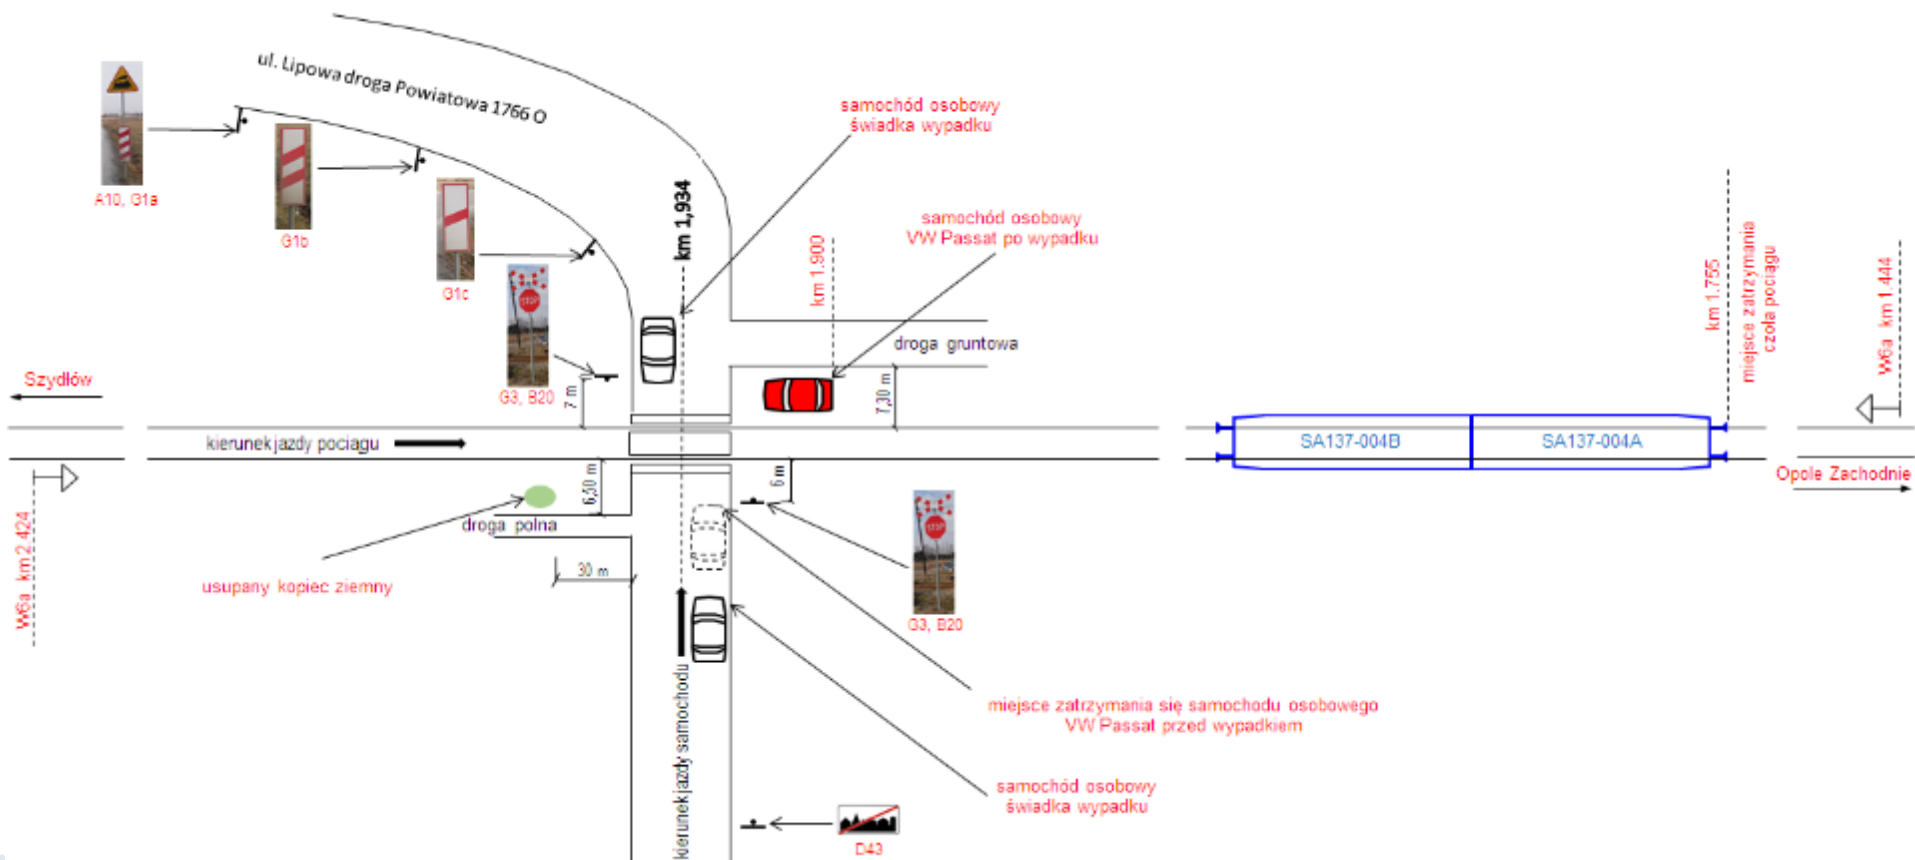
Śmierć ponoszą cztery osoby

Najechanie pociągu APM 60832 na samochód osobowy, na przejeździe kolejowo - drogowym kategorii D.

Wjazd samochodu osobowego marki VW Passat na przejazd kolejowo – drogowy bezpośrednio pod nadjeżdżający pociąg.

- Zarządca drogi uzupełni brakujące oznakowanie pionowe (A10, G1a, G1b, G1c, F6a) i poziome (P12, P4) oraz zmniejszy obowiązującą dozwoloną prędkość w strefie przejazdu z 90 km/h do 50 km/h.

- Zarządca drogi zabuduje na przejeździe słupki naprowadzające U1a.
- PKP PLK S.A., Zakład Linii Kolejowych w Opolu podejmie działania celem likwidacji kopca ziemnego znajdującego się przed przejazdem (strona lewa przejazdu).

- Zarząd Dróg Powiatowych w Opolu, jako zarządca drogi powiatowej nr 1766.0, z obu stron przejazdu zabuduje znaki A-30 „inne niebezpieczeństwo” wraz z tabliczkami T-14d, które powinny poprzedzać znaki B-33 „ograniczenie prędkości”
