Państwowa Komisja Badania Wypadków Kolejowych

Przejazdy kolejowo-drogowe 2019

***Wnioski PKBWK z badań z wypadków
na przejazdach kolejowych***

Tadeusz Ryś – Przewodniczący PKBWK
Warszawa, 4.03.2019 r.

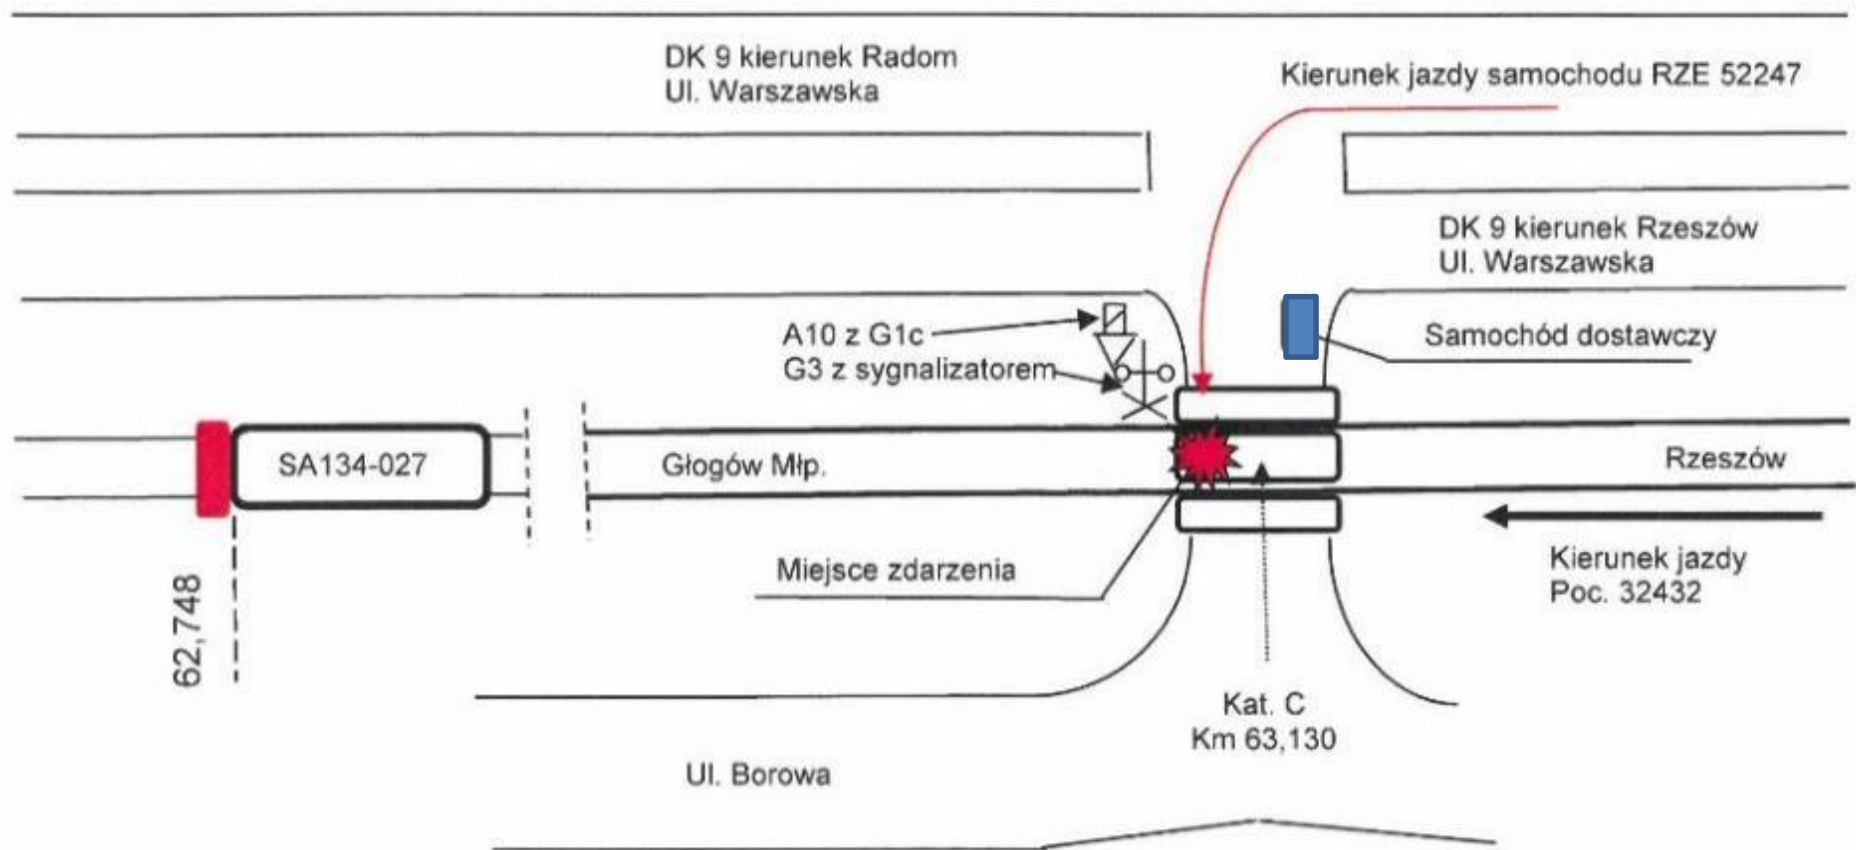
***Śmierć ponosi zdająca egzamin na kierowcę
pojazdu drogowego***

***19 grudnia 2018 r. o godz. 14:33
przejazd kolejowo-drogowym kat. C
zlokalizowany na szlaku Głogów Małopolski - Rzeszów,
w km 63,130 linii kolejowej nr 71 Ocice - Rzeszów***
